江海区新港路与南山路交界东南侧地块 A2
地块土壤污染状况初步调查报告
(送审稿)

土壤污染状况调查单位：广东省绿色产品认证检测中心有限公司

编制日期：2022 年 8 月

项目名称：江海区新港路与南山路交界东南侧地块 A2 地块土壤污染
状况初步调查报告

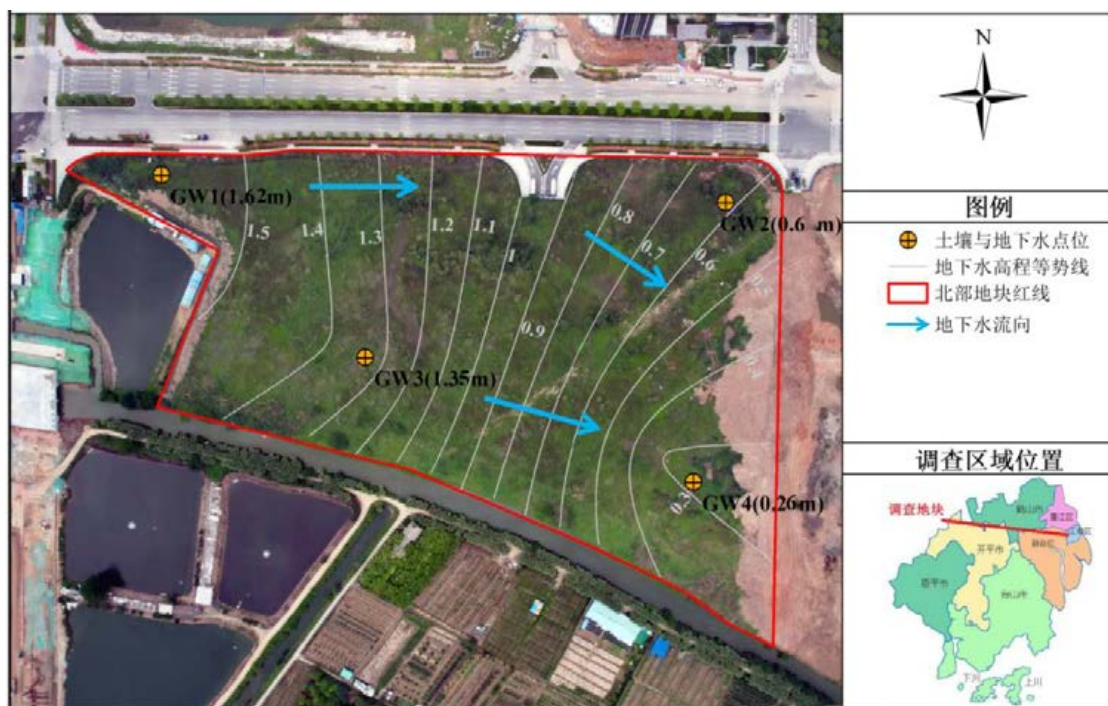
图 2.2-8 北侧相邻地块地下水流向示意图

监测井编号	土孔编号	井深 (m)	监测井地面高程 (m)	稳定水位埋深 (m)	稳定水位高程 (m)
GW1	S1	7	3.60	2	1.6
GW2	S4	6	2.90	2.28	0.62
GW3	S8	7.5	3.50	2.13	1.37
GW4	S10	6.3	3.14	2.85	0.29

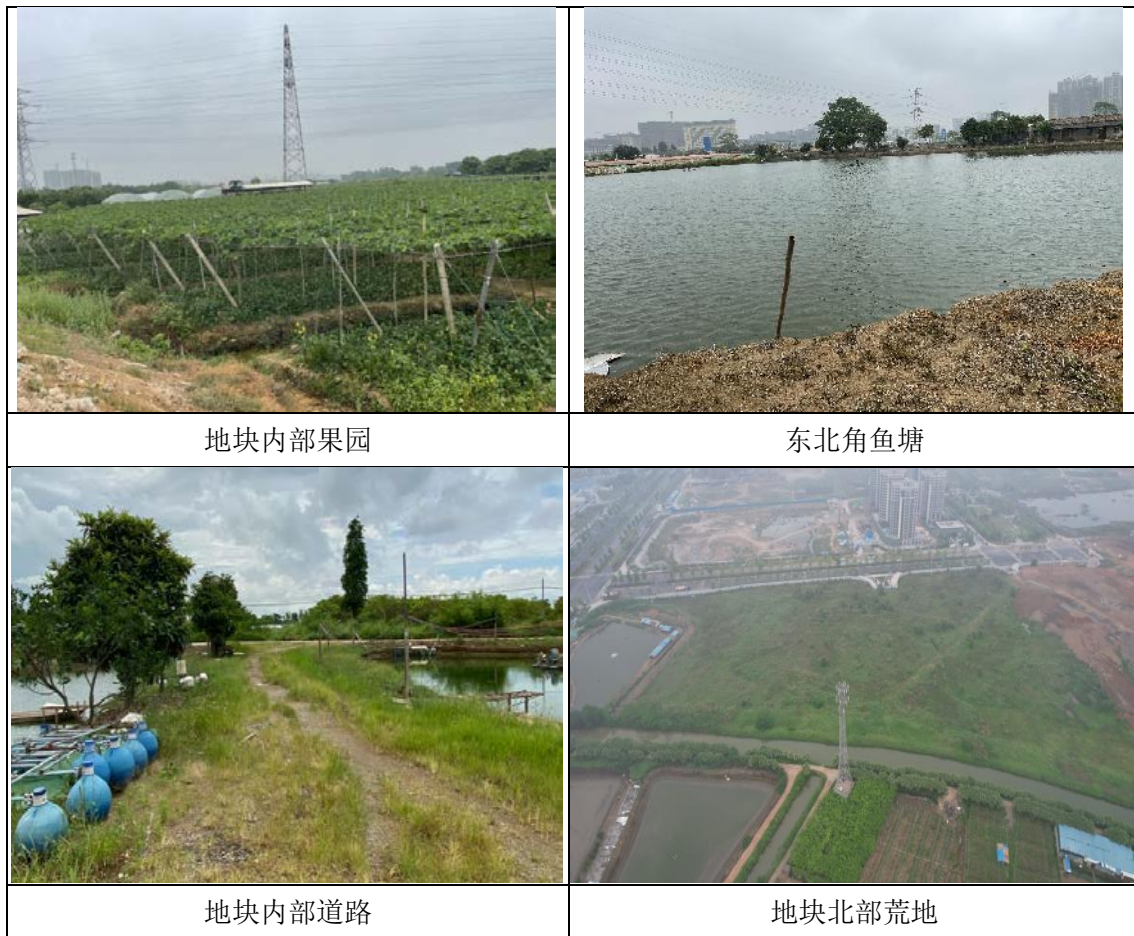
图 3.2-1 项目地块现状照片

- (1) 地块内无地上或地下储罐、储槽和管线；
- (2) 地块内无有污水处理设施和集水池，地块内西北侧和东南侧为鱼塘，均为普通养殖场，养殖品种为四大家鱼；
- (3) 现场无有强烈的、刺鼻的气味，无颜色异常的土壤，未发现植物生长异常的情况；
- (4) 地块内无废弃物堆放区、生产装置区、储存区以及废物处置场区，地面无污渍、腐蚀痕迹或裂痕；
- (5) 地块内无含有多氯联苯的设备及位置，现场不存在存储燃料油、润滑油、洗涤助剂等有机物；
- (6) 地块内有地表水体，地块北侧为青年河，地块内 3 条支涌，若干条水沟纵横交错，用于农业种植灌溉，汇聚在青年河，地表水无颜色、气味异常等现象，地块周边未发现潜在地下水污染源；

(7) 地块内及周边区域无烟囱等潜在气体排放源。
